嘉发大厦11月20日火灾事件 整改工作协调会

2023年11月22日

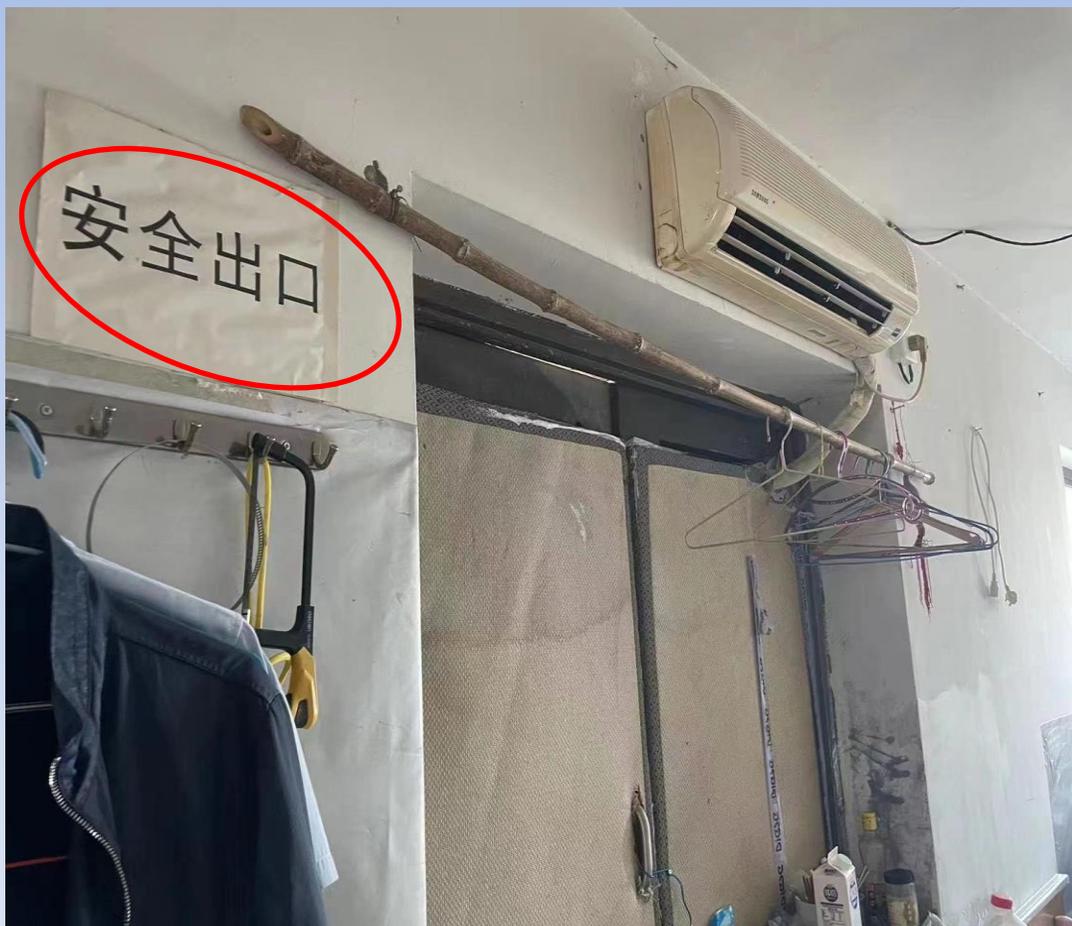
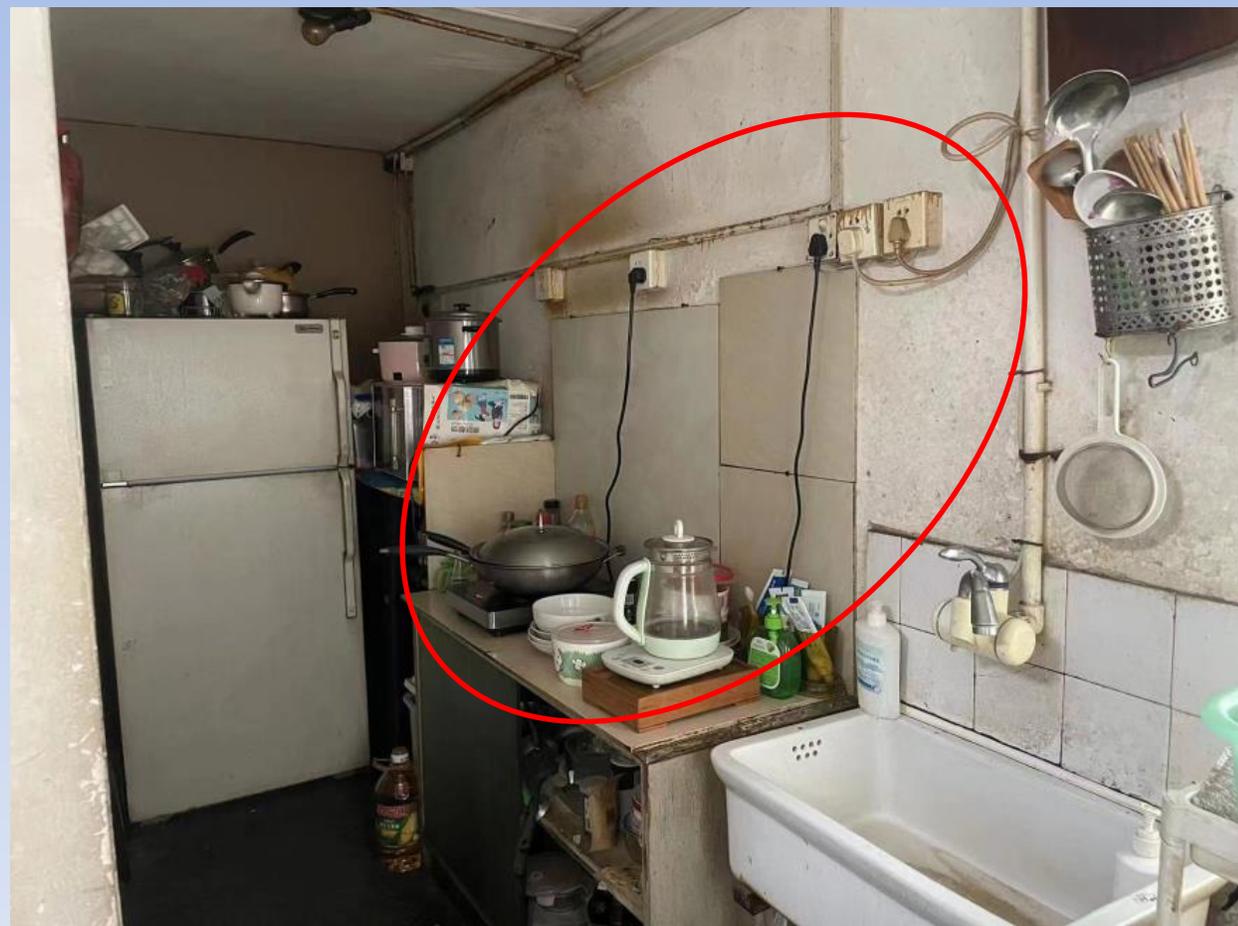
消防逃生通道不畅通（1）：

安全隐患1：被物业公司占用作为生活区，乱拉电线、电动车电池充电

- 1、尽快移交小区建筑、设施设备的档案资料；
- 2、清理消除消防安全死角（强弱电间易燃物及杂物）；
- 3、消防设施设备配备及修复（消防栓、灭火器、自闭门）；
- 4、清理地下室易燃物品、卫生死角；
- 5、小区照明电缆老化排查修复，确保用电安全。

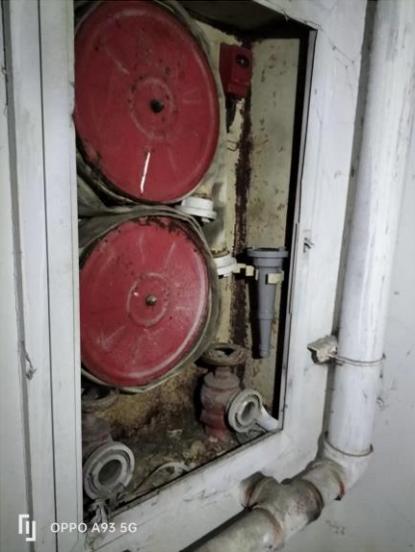
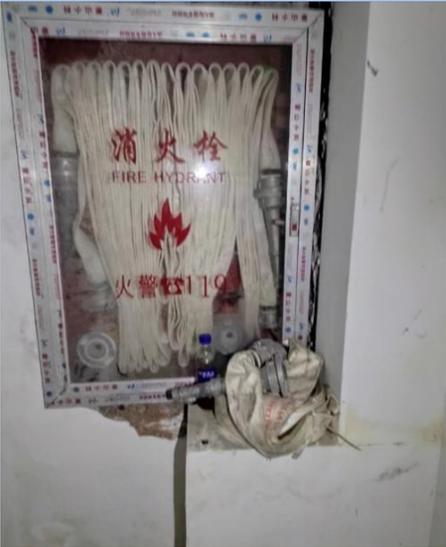
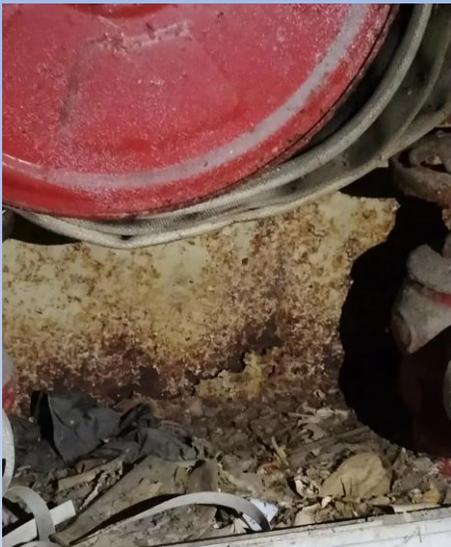
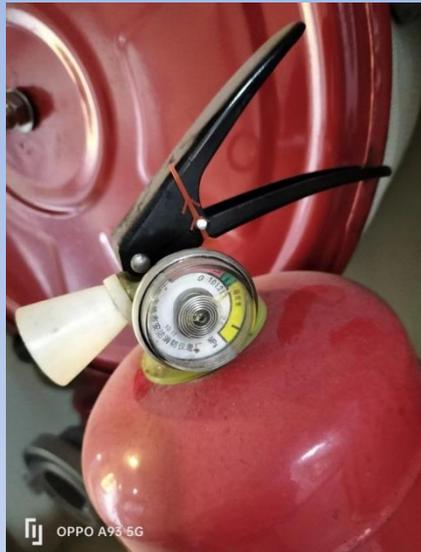
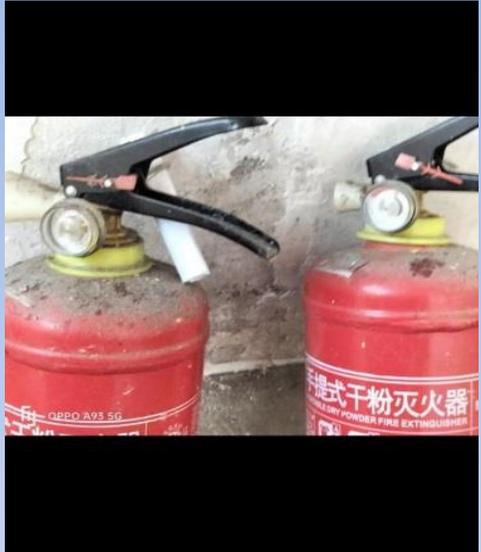
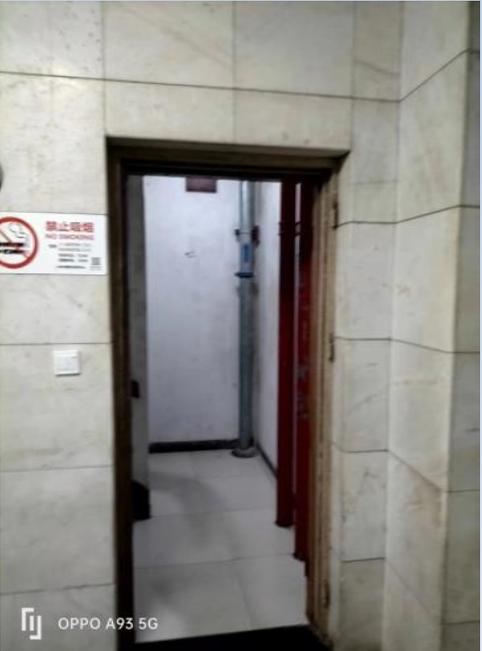
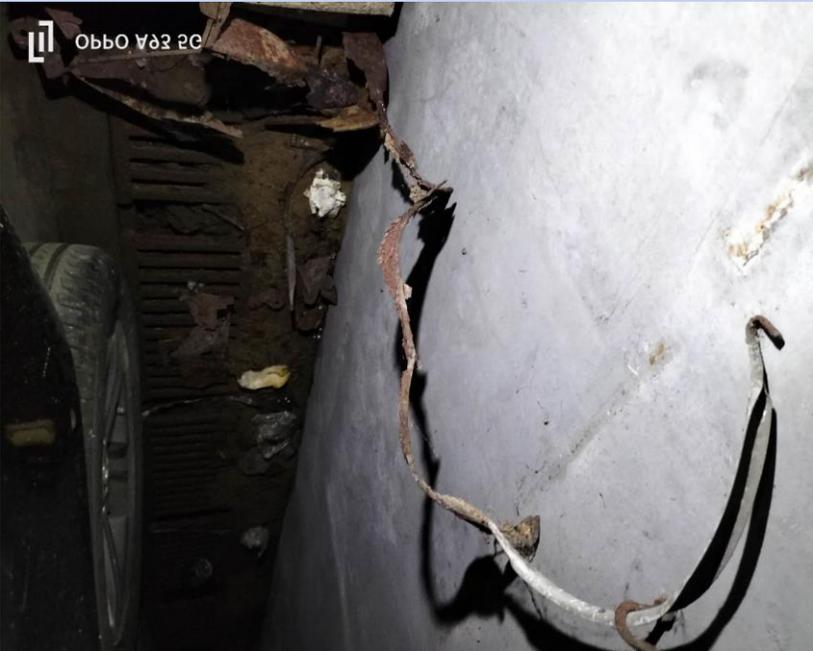
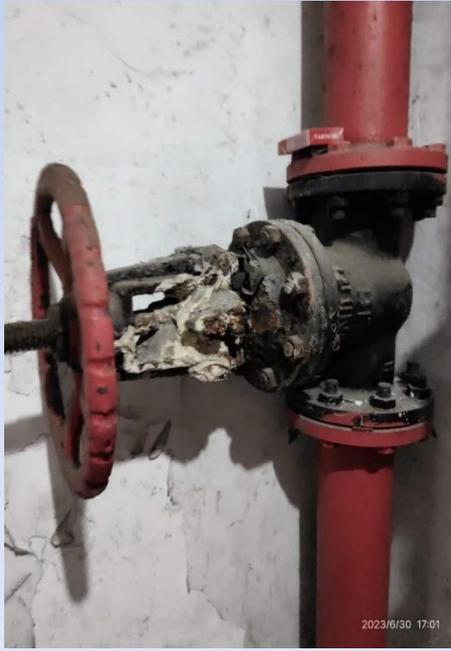
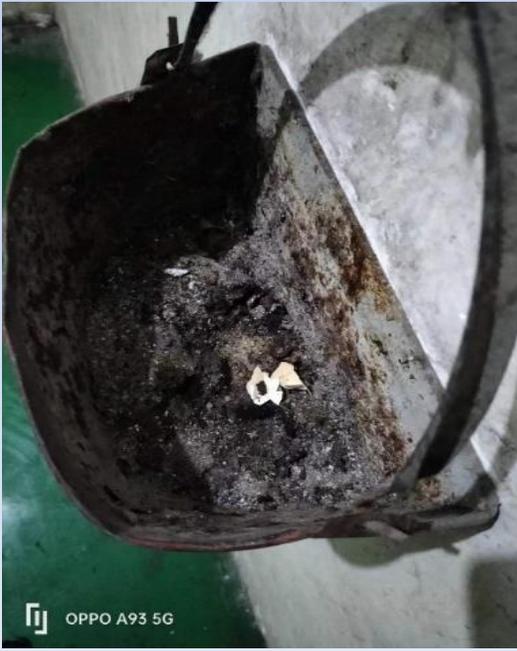
消防设施设备失修，长期缺乏维护保养
